**Nová napínací kladka se liší od té původní a nelze ji napnout.
Sada ozubeného řemene CT1168K1/WP1/WP2 pro Audi, Seat, Škoda a VW.
Různé modely 1.4–2.0 TDI Common Rail, EA288**

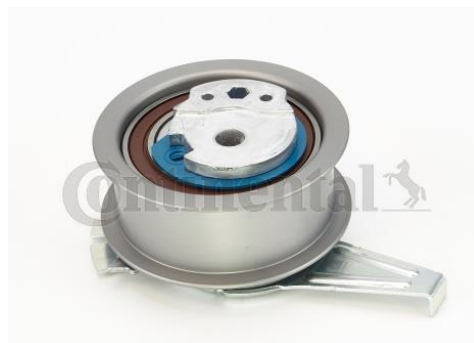
Obr. 1

Dodaná napínací kladka V56390 se vzhledově liší od kladky zabudované ve vozidle. Očividně ji nelze napnout tak, jak je popsáno v pokynech k montáži.

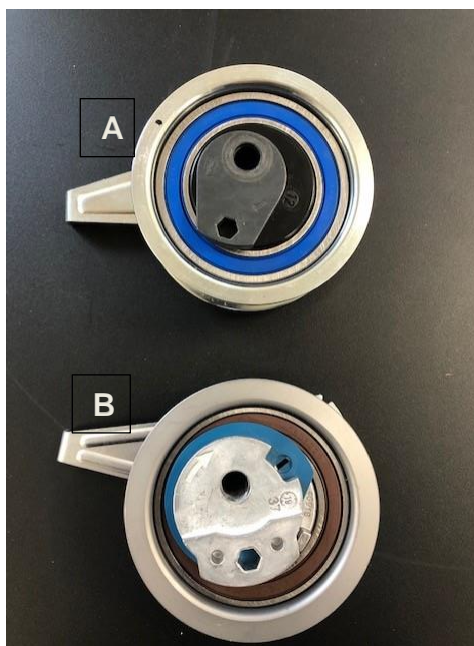
Obr. 2

Výrobce automobilu používá dvě různá provedení kladek. Rovněž v sadě Continental může být buď jedna, nebo druhá varianta.

A = výrobce Gates
B = výrobce Litens

Poznávacím znakem je nastavovací výstředník napínací kladky. U napínací kladky A = Gates není nutné provádět nastavení nástrojem T10265. Jinak je proces napínání stejný.
