**U vozidel s elektricky/pneumaticky ovládaným vodním čerpadlem nelze správně odvzdušnit chladicí systém**  
**Příklady: Audi / Seat / Skoda / VW 1,4l, 1,6l, 2,0l TDI - CT1168WP1**

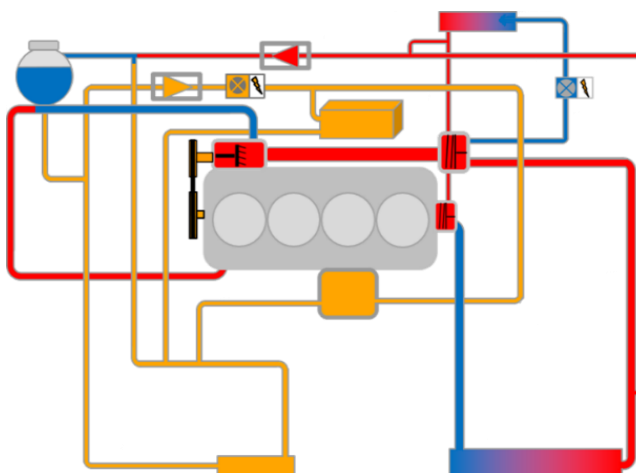
Problémy s hlukem nebo teplotou v důsledku nesprávně odvzdušněného chladicího systému. Po výměně elektricky/pneumaticky ovládaného vodního čerpadla je v systému stále vzduch.

U vozidel s elektricky/pneumaticky ovládaným vodním čerpadlem musí být chladicí systém po doplnění odvzdušněn pomocí našeho vakuového plnicího zařízení (Tool Box W01) a přídatného diagnostického zařízení s potřebnou funkčností. Důvodem je systém tepelné regulace, který má další ventily, které napájejí různé topné okruhy. Ventily je třeba při odvzdušňování otevřít, aby bylo možné otevřít a odvzdušnit všechny topné okruhy.

Při opravách nebo údržbě chladicího systému je nezbytné dodržovat pokyny a informace výrobce vozidla. Chladicí systém musí být vždy odvzdušněn pomocí diagnostického testovacího zařízení vozidel s využitím jeho „řízené“ funkce.
