Běhoun napínací kladky se posunul.
CT1078K1, CT1178K1 pro Opel/Vauxhall/Chevrolet 1,7D/CDTI
 (A17 DT/DTC/DTE/DTF/DTI/DTJ/DTL/DTN/DTR/DTS, Z17 DT/DTH/DTL/DTJ/DTR, LKR, LUD)

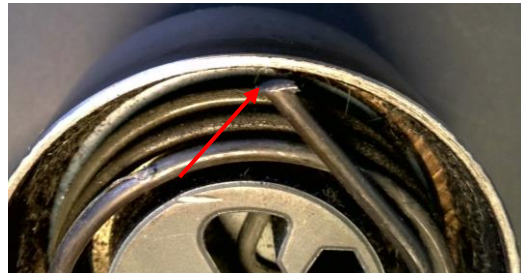
Obr. B

Hlučný pohon ozubeným řemenem. Chyba souososti řemenového pohonu. Rozvodový řemen přeskočil nebo se přetrhl. Jedna hrana rozvodového řemene je po celém obvodu zbrúšena (**obr. A**). Napínací pružina napínací kladky se zbrúšila nebo probrousila (**obr. B**).

Řemenový pohon byl vystaven nepřijatelnému napětí a nadměrně se zahříval. V důsledku nesprávného napnutí se ozubený řemen dostane do nesouososti a otáčí se natočený do strany. V důsledku nadměrného zahřátí se oddělí běhoun napínací kladky a posune se na kuličkovém ložisku (**obr. C**). Následně se napínací pružina zbrúší nebo probrousí (**obr. B**).

Dbejte na to, aby napínací kladka byla – v závislosti na kódu motoru – na závěr postupu dotažena v poloze 0° nebo 60° před horní úvratí. Dodržujte montážní pokyny výrobce vozidla!
