## Ausgabe-Nr.: 5/2012 – Filtereinsätze KX 178 D, KX 228 D und KX 220 D (VW-/Audi-Anwendungen): Gefahr von Undichtheiten durch Montagefehler

## Issue No.: 5/2012 – Filter inserts KX 178 D, KX 228 D, and KX 220 D (VW/Audi applications): risk of leaks due to assembly error

## Publication n° 5/2012 – Cartouches filtrantes KX 178 D, KX 228 D et KX 220 D (pour VW et Audi) : risques de fuites dus à un défaut de montage

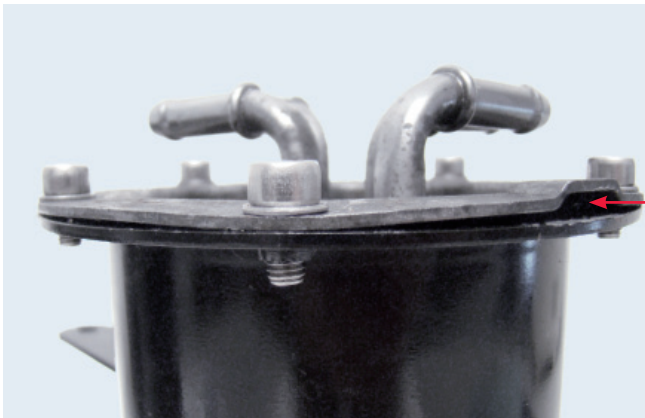
Die Untersuchung der Gehäuseteile ergab jedoch eine Verformung des Gehäusedeckels, verursacht vom fehlerhaften Öffnen und/oder Schließen des Filtergehäuses.

Bereich zum korrekten Abhebeln des Deckels

Bild 1: Dieser Gehäusedeckel (KX 178) wurde durch fehlerhaftes Öffnen und/oder Schließen verformt.

- Zur Demontage wurde ungeeignetes Werkzeug eingesetzt (VW empfiehlt die Verwendung des Spezialwerkzeuges VW-Nr. VAS6543)
- Der Deckel wurde nicht am dafür vorgesehenen Bereich (siehe Foto) abgehoben; ebenso der Gehäusedeckel-Dichtungsring
- Der neue Deckel-Dichtungsring wurde vor dem Schließen nicht ausreichend mit Kraftstoff benetzt
- Beim Schließen wurde der Deckel lediglich durch die Schrauben gegen das Gehäuse gezogen (um Dichtheit zu gewährleisten, sollte der Deckel zuvor von Hand auf das Gehäuse gedrückt werden und erst dann verschraubt werden).

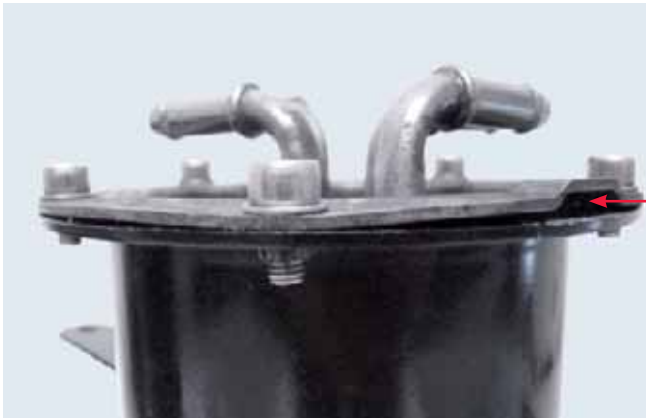
However, the examination of the housing parts indicated a deformation of the housing cover, caused by incorrect opening and/or closing of the filter housing.

Point for correctly levering off the cover

Figure 1: This housing cover (KX 178) was deformed by being opened and/or closed incorrectly.

- An unsuitable tool is used to remove the cover (VW recommends the use of the special tool VW number VAS6543).
- The cover is not levered off at the designated point (see photo); the same applies to the housing cover's gasket ring.
- The new gasket ring for the housing cover is not adequately wetted with fuel.
- The cover is only closed against the housing by tightening the bolts (the cover should be pushed on to the housing by hand and only then tightened with the bolts to create a perfect seal).

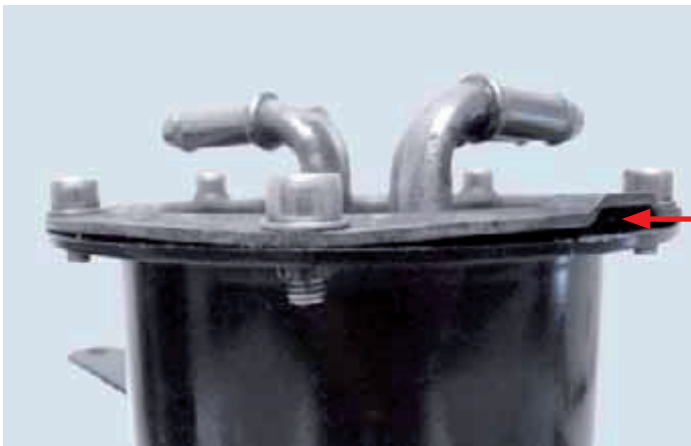
Par contre, l'examen des pièces du boîtier a révélé une déformation du couvercle du boîtier résultant d'une exécution incorrecte de l'ouverture et/ou de la fermeture du boîtier.

Point où soulever le couvercle

Figure 1 : Le couvercle du boîtier (KX 178) a été déformé parce qu'il a été mal ouvert et/ou fermé

- Un outil inadéquat a été utilisé pour enlever le couvercle (VW recommande d'utiliser l'outil spécial VW n° VAS6543)
- Le couvercle n'a pas été soulevé au point spécialement prévu (voir photo) : ceci vaut aussi pour le joint de couvercle.
- Le joint neuf n'a pas été convenablement imprégné de carburant.
- Le couvercle a seulement été fermé sur le boîtier en serrant les boulons (pour obtenir une étanchéité parfaite, il faut plaquer le couvercle sur le boîtier à la main et, seulement alors, le serrer au moyen des boulons)
