**Zahnriemen
Riemenspanner**
J1123032
J1143058

Überspringen des Zahnriemens bei
folgenden Fahrzeugtypen:

JAKOPARTS
Zahnriemensatz
Zahnriemen
Riemenspanner
Einbauhinweis

Timing belt J1123032
Belt Tensioner J1143058

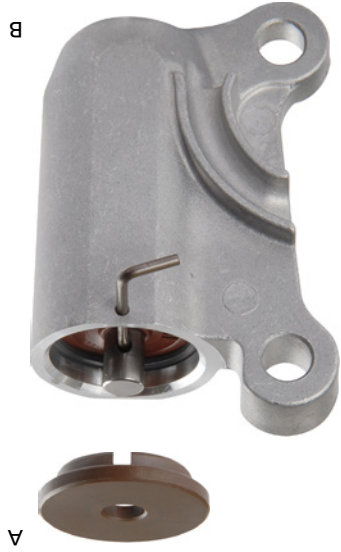
Das Überspringen des Zahnriemens kann durch einen nicht einwandfrei funktionierenden Riemenspanner verursacht werden, auch wenn schon modifizierte Teile (Steuerriemenabdeckung mit Führungsrippen, geänderte Riemenscheibe und eine Ölwanenschraube) werkseitig verbaut sind.

Des Weiteren soll laut Fahrzeughersteller immer eine Distanzscheibe (A) (Mazda Best. Nr. RFY0-12-715) am Spanner (B) eingebaut werden. (siehe Bild) Laut technischer Info von Mazda (TI03/01) darf der Riemenspanner

- Den Montagehinweisen von Mazda zum Justieren des Riemenspanners sollte, wie folgt, unbedingt entsprochen werden:**
- Die Befestigungsschrauben nur handfest anziehen.
 - Den Spanner so weit wie möglich nach oben drücken.
 - Dann erst die obere Schraube und anschließend die untere Schraube anziehen.

unter keinen Umständen mit einer Presse/Schraubstock zusammengedrückt werden. Hierzu gibt es eine Reparaturinformation. (RI-45/00)

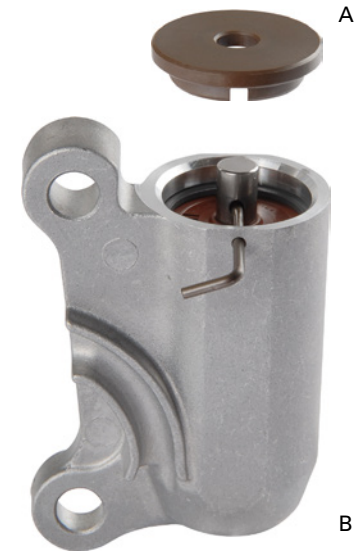
The skipping of the timing belt may be caused by the belt tensioner not functioning properly despite modified parts (sweep assembly with rollers, modified belt pulley, oilpump screw) installed by the manufacturer.

As advised by the manufacturer a spacer (A) (Mazda order no. RFY0-12-715) always has to be mounted at the belt tensioner (B) (see picture).

The following fitting instructions by Mazda have to be obeyed under any circumstances:

- Hand-screwed fixing of the mounting screw
- Pressing the belt tensioner upwards as far as possible
- Subsequently tightening the upper screw and afterwards the lower screw

According to the technical information provided by Mazda (TI03/01) the belt tensioner must not be pressed in a benchvice / press. Repair instructions (RI-45/00) are available by Mazda.

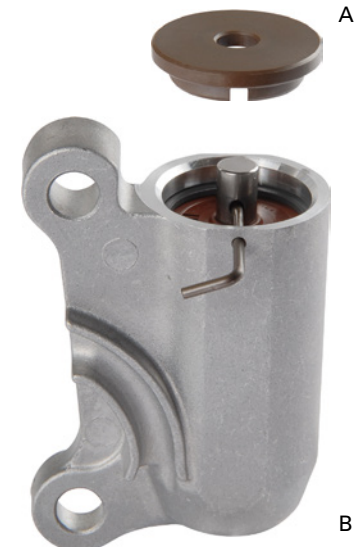
La courroie peut sauter lorsque le tendeur de courroie ne fonctionne pas correctement et même lorsque des pièces déjà modifiées (couvercle de courroie de distribution avec des nervures de guidage, une poulie modifiée et une vis de vidange huile) ont été montées en usine.

Par ailleurs, selon le constructeur automobile, une entretoise (A) (n° de réf. Mazda RFY0-12-715) doit toujours être montée au niveau du tendeur (B). (voir illustration) Selon les informations techniques de Mazda (TI03/01), le tendeur de courroie ne doit en aucun cas être

Les instructions de montage de Mazda pour ajuster le tendeur de courroie doivent être absolument suivies :

- Serrer les vis de fixation seulement à la main.
- Pousser le tendeur le plus possible vers le haut.
- On peut alors serrer fermement la vis du haut puis celle du bas.

pressé à l'aide d'une presse/ d'un étau.
