febi
178898

SWAG
33 10 4735

To Fit
Ford Kuga III,
Mondeo V, Ranger
III, Tourneo V and
Transit V.

Tensioner Assembly for timing belt

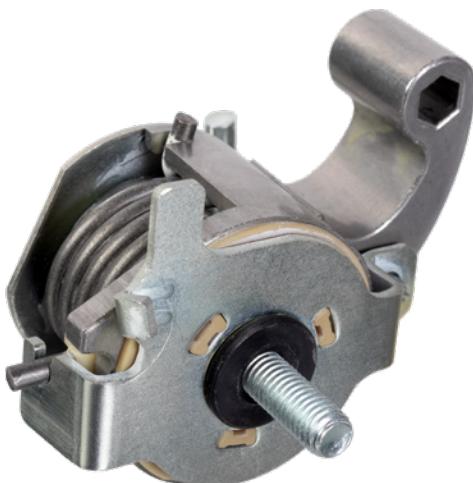
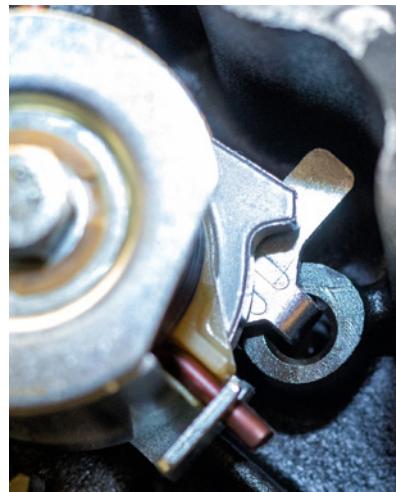
Figure 1

The locating pin is required to be in the upper part of the recess. If the tensioner pin is located lower down it can cause issues. As a result of incorrect pin positioning, the tensioner - when tensioned - can come into contact with the engine block, leading to vibrations within the belt drive system that cannot be fully absorbed. This will lead to the timing belt becoming highly stressed and eventually failing.

When installing the new timing belt and tensioner, special attention is required when positioning the tensioner's locating pin into the recess in the engine block. (Fig.1)
