febi

36073

1 febi 36073 /
SWAG 10 93 6073

EN Attention! Modification of the drive spindle seal!

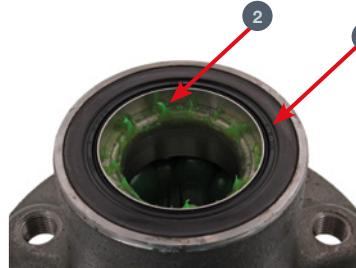
The radial shaft seal (3) has been provided with a rotating collar (2) by the manufacturer. The drive spindle and the front wheel hub (1) are not affected by this modification. Due to optimisation of the drive spindle seal, it is no longer necessary to replace the drive spindle if the running surface is damaged slightly, since the rotating collar serves as a substitute for the drive spindle's running surface. **The rotating collar is preassembled in the drive spindle seal and must not be removed under any circumstances.** If the front wheel hub is dismantled, the rotating collar (where present) generally detaches itself from the radial drive spindle seal and has to be removed from the drive spindle separately.
