Ausgabe-Nr. 10/2013: KX191/1D und KX80D – Startschwierigkeiten nach Filtereinbau? Tipps zur richtigen Montage.

**Issue no. 10/2013:
KX191/1D and KX80D—difficulty starting after installing the filter?
Tips for correct installation.**

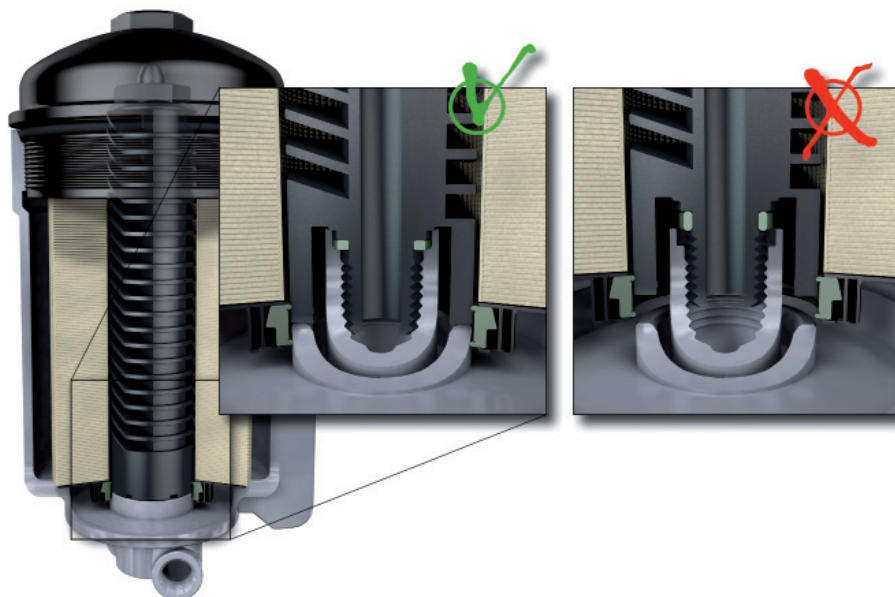
FALL 2: FALSCHER SITZ DES ZENTRALDORNS
Diagnose und Ursache: Undichtigkeiten, weil sich der Zentralsporn bei der Demontage des Deckels gelöst hat und mehrere Gewindegänge herausgedreht wurde. Dadurch wird ein Ablauf freigegeben, das Gehäuse läuft leer. Da dann beim Starten des Fahrzeugs erst wieder das Gehäuse voll Kraftstoff gepumpt werden muss, kommt es zu Verzögerungen beim Startvorgang.

TIPPS ZUR VERMEIDUNG: Vor dem Einsatz des neuen Filters unbedingt sicherstellen, dass der Zentralsporn fest sitzt – so wie in folgender Abbildung gezeigt.

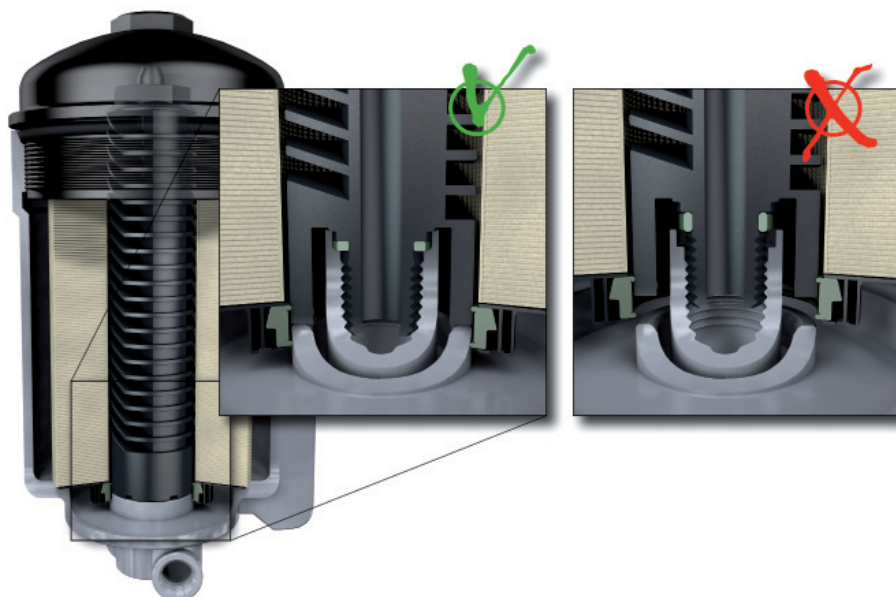
Diagnosis and root cause: leakage, as the centre post has come loose when the cover was removed and screwed out by several turns. This exposes a drain path and the filter runs dry. When starting the vehicle, the housing must then first be pumped full of fuel, which causes a delay in the starting process.

TIPS FOR PREVENTION: before inserting the new filter, make sure that the centre post is seated tightly, as shown in the following illustration.

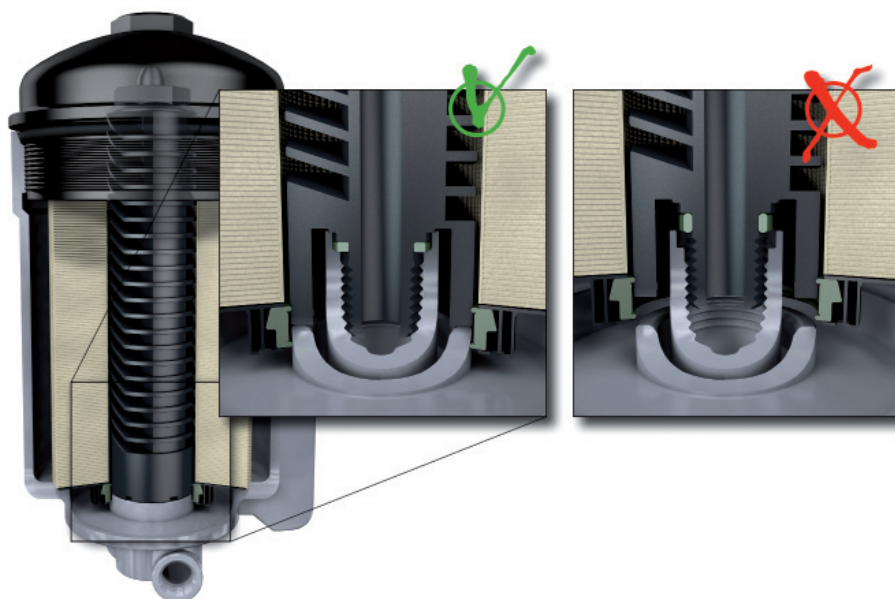
Diagnostic et cause : fuites, le boulon central s'étant desserré lors du démontage du couvercle et dévissé de quelques filets. Il en résulte un écoulement et le filtre fonctionne à vide. Comme le boîtier doit d'abord se remplir de carburant au démarrage du véhicule, il y a forcément des retards au démarrage.

CONSEILS POUR ÉVITER LES FUITES : avant d'utiliser le nouveau filtre, assurez-vous impérativement que le boulon central est bien vissé, comme illustré sur la photo ci-dessous.

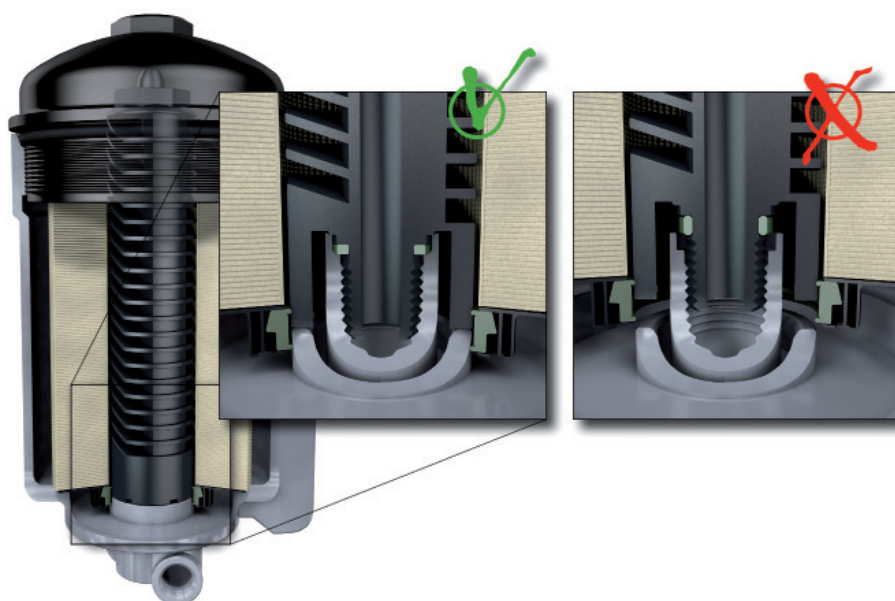
Diagnoza i przyczyna: Nieszczelność, gdyż trzpień centralny poluzował się przy demontażu pokrywy i został wykręcony o kilka obrotów. Powoduje to otwarcie odpływu, co umożliwia opróżnienie obudowy. Ponieważ w chwili uruchamiania pojazdu obudowa musi zostać ponownie napełniona paliwem, następuje opóźnienie rozruchu.

ŚRODKI ZAPOBIEGAWCZE: Przed umieszczeniem nowego filtra bezwzględnie upewnić się, że trzpień centralny jest dobrze dokręcony – jak pokazano na poniższej ilustracji.

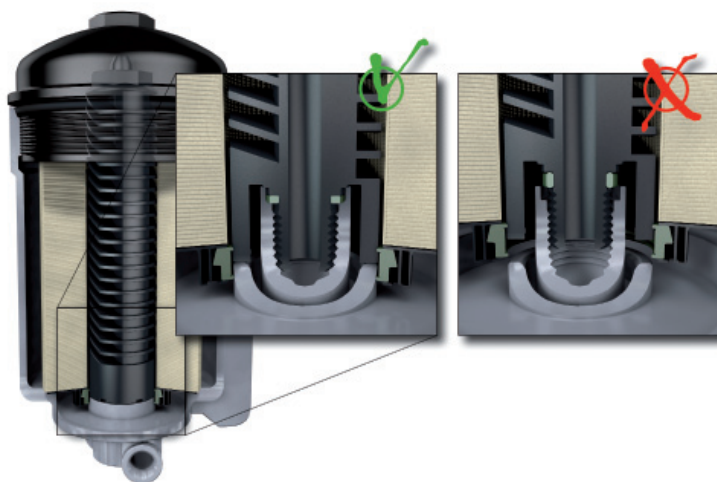
Диагностика и причина: разгерметизация системы, поскольку при демонтаже крышки была ослаблена посадка центрального стержня, и он выкрутился на несколько витков резьбы. Это приводит к вытеканию топлива из корпуса. При запуске двигателя системе требуется время для повторной закачки топлива в корпус фильтра, поэтому сам процесс трогания с места замедляется.

перед монтажом нового фильтра следует в обязательном порядке убедиться в правильной посадке центрального стержня так, как это показано на следующей фотографии.

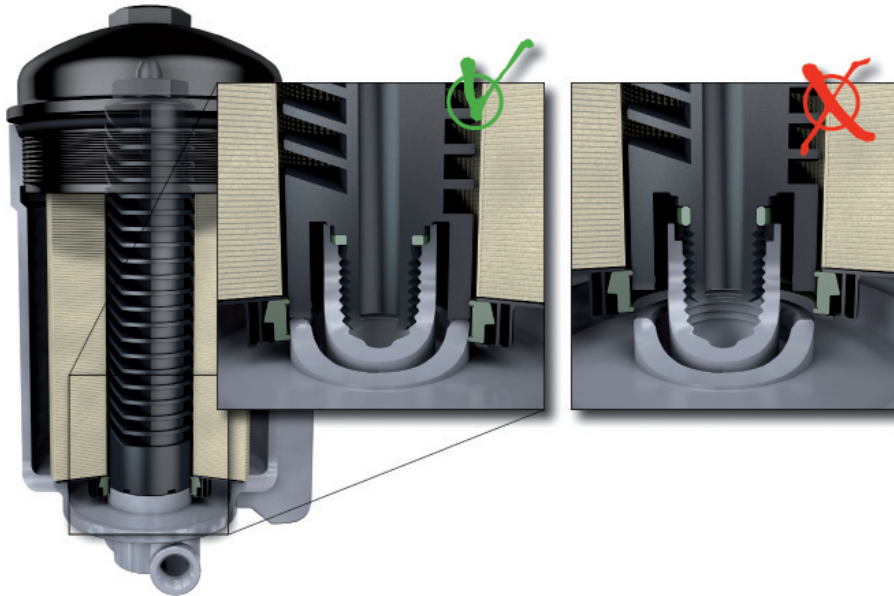
Teşhis ve Nedeni: Sızıntı ile kendini gösteren bu problem filtre üst kapağının sadece birkaç tur gevşetilmesi ile orta gövdenin kolayca yerinden çıkmasıyla anlaşılabilir. Bu problem filtre içerisinde geri boşaltma yolu ortaya çıkarır ve filtre kuru çalışır. Aracın ilk çalıştırılmasında filtre kabının pompalanabilir yakıt ile dolu olması gerektiğinden, bu durum ilk çalışma sürecinde gecikmeye neden olur.

ÖNLEMENE DAİR İPUÇLARI: Yeni filtreyi takmadan önce aşağıda yer alan şemada gösterildiği gibi, filtre orta gövdesinin yerine sıkıca oturduğundan emin olunuz.
