Issue no. 01/2025

New turbocharger, but still no power output? This could be the cause.

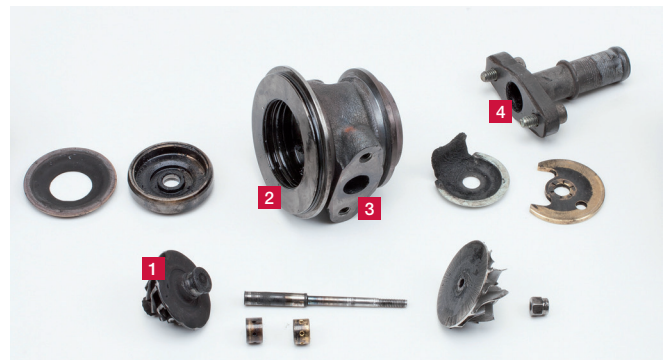
Normally, the exhaust gases flow from the engine through the turbocharger to the particulate filter. When the DPF is saturated, the exhaust gases can no longer flow freely through the component due to the excessive counterpressure. In extreme cases, they penetrate the turbocharger's bearing housing, where they strip the oil film from the radial bearings (see Fig. 1). This results in increased wear and may even lead to burnout and subsequent

breakage of the rotor shaft (see Fig. 2). Coked residue in the oil return line leading to the oil pan is a clear indication of this damage scenario (see Fig. 3).

Figure 1: When the DPF is saturated, exhaust gases flow through the turbocharger: from the turbine wheel (1) into the bearing housing (2) and through the oil drain (3) into the return line (4)

Figure 2: Broken rotor shaft due to inadequate lubrication of the radial bearings

Figure 3: Coked oil return line as a result of exhaust gas penetration

When fitting a new turbocharger, the load condition of the diesel particulate filter should also be checked.

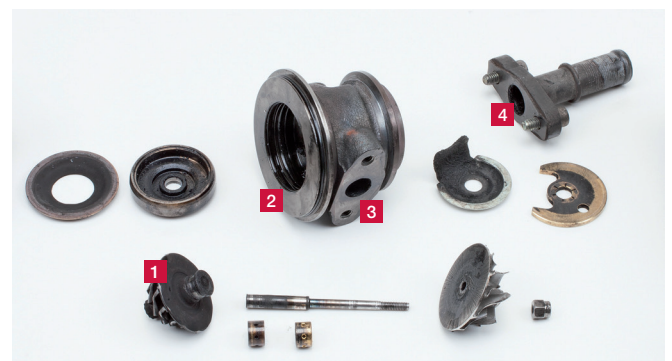
Im Normalfall strömen die Abgase vom Motor durch den Turbolader zum Partikelfilter. Ist der DPF gesättigt, können die Abgase durch den zu hohen Gegendruck nicht mehr ungehindert durch das Bauteil strömen. Im schlimmsten Fall dringen sie in das Lagergehäuse des Turboladers ein und spülen dort den Ölfilm von den Radiallagern (siehe Abb. 1). Dies hat einen erhöhten Verschleiß und gegebenenfalls auch das Ausglühen und den anschließenden

Bruch der Läuferwelle (siehe Abb. 2) zur Folge. Verkockte Rückstände in der Ölrücklaufleitung zur Ölwanne sind ein eindeutiger Hinweis auf dieses Schadensbild (siehe Abb. 3).

Abbildung 1: Bei gesättigtem DPF nehmen die Abgase den Weg durch den Turbolader; vom Turbinenrad (1) in das Lagergehäuse (2) und durch den Ölablauf (3) in die Rücklaufleitung (4)

Abbildung 2: Gebrochene Läuferwelle durch eine Mangelschmierung der Radiallager

Abbildung 3: Durch eindringende Abgase verkockte Ölrücklaufleitung

Bei der Montage eines neuen Turboladers sollte unbedingt auch der Beladungszustand des Dieselpartikelfilters geprüft werden.

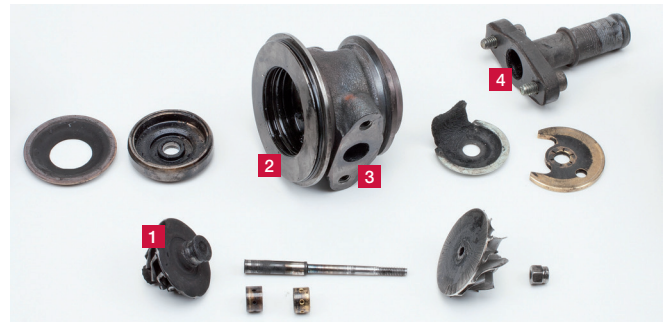
Normalmente, los gases de escape fluyen desde el motor hasta el filtro de partículas a través del turbocompresor. Si el DPF está saturado, los gases de escape ya no pueden atravesar libremente el componente debido a la contrapresión excesiva. En el peor de los casos, entran en la carcasa del cojinete del turbocompresor y lavan la película de aceite de los cojinetes radiales (ver fig. 1). El resultado es un mayor desgaste y, en determinados casos,

también el recocido y la posterior rotura del eje del rotor (véase fig. 2). Los residuos carbonizados en el conducto de retorno al cárter de aceite son una indicación inequívoca de este cuadro de daños (véase fig. 3).

Figura 1: Fig. 1: Cuando el DPF está saturado, los gases de escape pasan a través del turbocompresor; desde la rueda de la turbina (1) a la carcasa del cojinete (2) y a través de la salida de aceite (3) al conducto de retorno (4)

Figura 2: Eje del rotor roto debido a una lubricación deficiente de los cojinetes radiales

Figura 3: Conducto de retorno de aceite carbonizado debido a la entrada de gases de escape

Al montar un nuevo turbocompresor, es imprescindible comprobar también el grado de llenado del filtro de partículas diésel.

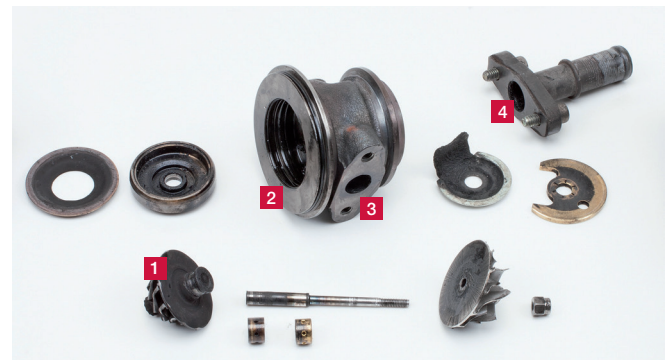
Normalement, les gaz d'échappement s'écoulent du moteur à travers le turbocompresseur jusqu'au filtre à particules. Si le filtre est saturé, les gaz d'échappement ne peuvent plus circuler librement à travers le composant en raison de la contre-pression trop élevée. Dans le pire des cas, ils pénètrent dans le carter de palier du turbocompresseur et éliminent le film d'huile sur les paliers radiaux (voir Fig. 1). On observe alors une usure accrue

voire une carbonisation et une rupture rapide de l'arbre du rotor (voir Fig. 2). La présence de résidus de calamine dans le retour d'huile du carter d'huile indique clairement ce type de dommages (voir Fig. 3).

Figure 1: Passage des gaz d'échappement à travers le turbocompresseur en cas de filtre saturé : de la roue de turbine (1) dans le carter de palier (2), puis par la vidange d'huile (3) dans le retour d'huile (4)

Figure 2: Arbre de rotor cassé en raison d'une lubrification insuffisante du palier radial

Figure 3: Résidus de calamine dans le retour d'huile suite au passage des gaz d'échappement

Lors du montage du nouveau turbocompresseur, n'oubliez pas de vérifier l'état du filtre à particules diesel !

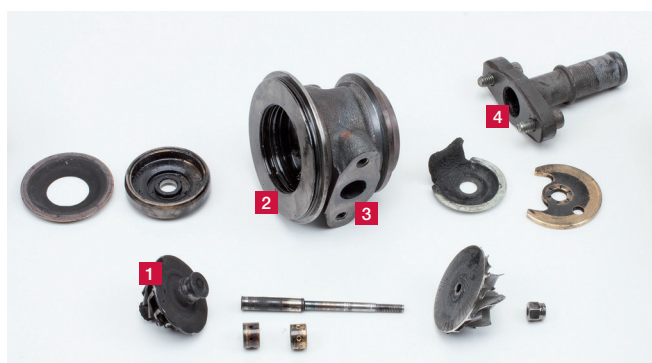
Zwykle spaliny przepływają z silnika przez turbosprężarkę do filtra cząstek stałych. Jeśli filtr DPF jest przeciążony, spaliny nie mogą już swobodnie przepływać przez ten element ze względu na wysokie przeciwcisnienie. W najgorszym przypadku wnikają one do obudowy łożyska turbosprężarki i przepływają znajdującą się tam warstwę oleju z łożysk promieniowych (patrz rys. 1). Powoduje to zwiększone zużycie, potencjalnie także wyżarzanie, a następ-

nie pęknięcie wału wirnika (patrz rys. 2). Nagar w przewodzie powrotnym oleju do miski olejowej jest wyraźnym wskaźnikiem tego rodzaju uszkodzeń (patrz rys. 3).

Ilustracja 1: W przypadku przeciążonego filtra DPF spaliny przechodzą przez turbosprężarkę; od wirnika turbiny (1) do obudowy łożyska (2) i dalej przez spust oleju (3) do przewodu powrotnego (4)

Ilustracja 2: Złamany wał wirnika z powodu niedostatecznego smarowania łożysk promieniowych

Ilustracja 3: Przewód powrotny oleju pokryty nagarem wskutek wnikania spalin

Podczas montażu nowej turbosprężarki należy również sprawdzić stan obciążenia filtra cząstek stałych.

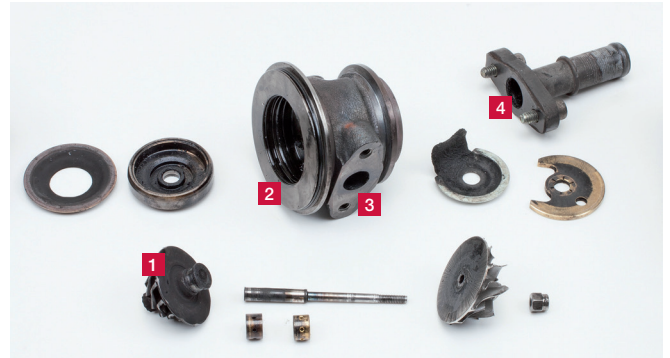
Normalde, motordan gelen egzoz gazları turboşarjdan geçerek parçacık filtresine akar. DPF doymuşsa, aşırı yüksek karşı basınç nedeniyle egzoz gazları artık engellenmeden bileşenin içinden akamaz. En kötü durumda, egzoz gazları turboşarjın yatak muhafazasına girer ve orada radyal yataklardaki yağ filmini yıkarlar (bkz. Resim 1). Bu da rotor milinin daha fazla aşınmasına, duruma göre tavlınmasına ve nihayetinde kırılmasına neden olur

(bkz. Resim 2). Yağ karterine giden yağ geri dönüş hattı içindeki kurumlanmış kalıntılar, bu hasar tablosunun açık bir göstergesidir (bkz. Resim 3).

Resim 1: Doymuş bir DPF'de egzoz gazları turboşarj içerisinden geçen yolu izler; türbin çarkından (1) yatak muhafazasına (2) ve oradan yağ çıkışı (3) içerisinden geri dönüş hattına (4)

Resim 2: Radyal yatakların yetersiz yağlanması nedeniyle kırılmış rotor mili

Resim 3: İçeri giren egzoz gazları nedeniyle kurumlanan yağ geri dönüş hattı.

Yeni bir turboşarj monte edilirken, dizel parçacık filtresinin doluluk durumu da mutlaka kontrol edilmelidir.

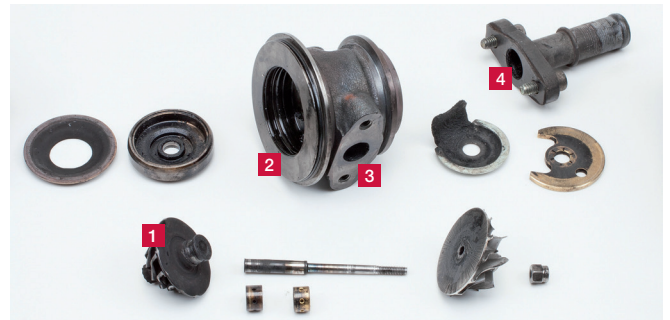
Κανονικά, τα καυσαέρια ρέουν από τον κινητήρα μέσω του στροβιλοσυμπιεστή στο φίλτρο σωματιδίων. Εάν το DPF είναι κορεσμένο, τα καυσαέρια δεν μπορούν πλέον να ρέουν ανεμπόδιστα μέσω του εξαρτήματος λόγω της υψηλής αντίθλιψης. Στη χειρότερη περίπτωση, διεισδύουν στο περίβλημα εδράνου του στροβιλοσυμπιεστή και ξεπλένουν εκεί το φίλμ λαδιού από τα

ακτινικά έδρανα (βλ. Εικ. 1). Αυτό έχει ως αποτέλεσμα αυξημένη φθορά και ενδεχομένως και πυράκτωση και επακόλουθη θραύση του άξονα του ρότορα (βλ. Εικ. 2). Τα εξανθρακωμένα υπολείμματα στον αγωγό επιστροφής λαδιού προς την ελαιολεκάνη αποτελούν σαφή ένδειξη αυτής της εικόνας φθοράς (βλ. Εικ. 3).

Εικόνα 1: Με κορεσμένο DPF, τα καυσαέρια ακολουθούν τη διαδρομή μέσω του στροβιλοσυμπιεστή. Από τον στρόβιλο (1) στο περίβλημα εδράνου (2) και μέσω του στομίου εκροής λαδιού (3) στον αγωγό επιστροφής (4)

Εικόνα 2: Σπασμένος άξονας ρότορα λόγω ελλιπούς λίπανσης των ακτινικών εδράνων

Εικόνα 3: Εξανθρακωμένος αγωγός επιστροφής λαδιού λόγω εισχωρούμενων καυσαερίων

Κατά την εγκατάσταση ενός καινούριου στροβιλοσυμπιεστή, ελέγχετε οπωσδήποτε και την κατάσταση επιβάρυνσης του φίλτρου σωματιδίων ντίζελ.
