**Škoda/Audi/VW 2.5 TDI**

**EN** **Cam set replacement HV0001**

**PI0003**

CAM SET REPLACEMENT HV0001  
**PRODUCT INFORMATION 0003**

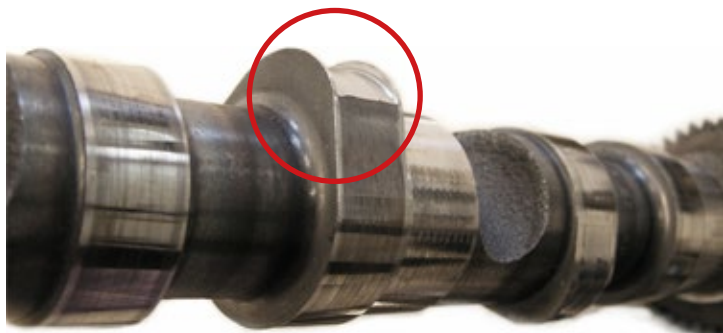
obr. 1

Při poškození a zvýšeném opotřebení vačky ve styčných bodech s vahadly (obr. 1 a 2), které se nejčastěji projevuje postupnou ztrátou výkonu motoru, jeho neklidným chodem nebo škrábáním, je výrobcem předepsáno provést výměnu nejen poškozeného vačkového hřídele, ale i všech komponentů, které jsou s tímto dílem v přímé souvislosti. Tyto díly, nezbytné pro kvalitní opravu, obsahuje vačkový set HV0001. Velmi důležité je také provést výměnu motorového oleje (předepsané specifikace) včetně olejového filtru.

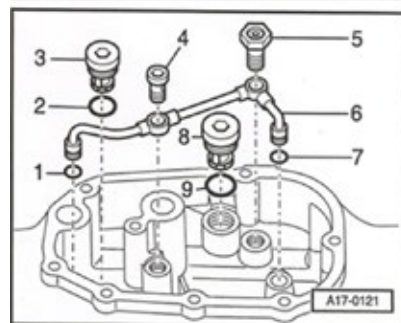
obr. 3

Vzhledem ke zjištěným nedostatkům v mazacím okruhu těchto motorů doporučujeme pečlivé propláchnutí motoru přípravkem k tomu určeným, vypuštění maximálního množství „starého“ oleje a výměnu zpětných ventilů umístěných v mazacím okruhu. Tyto ventily označené (viz č.3 a č.8 na obr. 3) brání odtoku oleje z horních částí motoru, prostoru vačkových hřídelí a hydraulických zdvihátek, zpět do spodního víka motoru a zabraňují tak chodu „na sucho“ po nastartování motoru, kdy olej není v prostoru nízkého tlaku v horní části motoru. Dokud nedojde k zaplavení hydraulických zdvihátek, vahadel a vačkových hřídelí olejem, dochází jejich chodem na sucho k otěru a neúměrně rychlému opotřebení uvedených dílů. Následné poškození dílů rozvodového mechanismu opotřebením nelze proto poté připisovat kvalitě materiálu, z něhož jsou tyto díly vyrobeny.

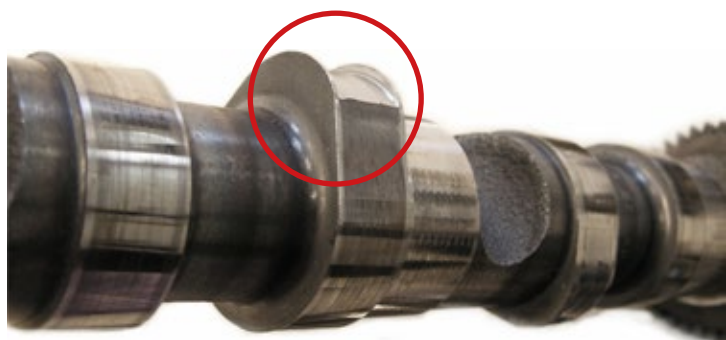
img. 1

Upon damage and increased wear on the cam at contact points with rocker arms (Figs. 1 and 2), which is most often manifested by a progressive loss of engine performance, its unsteady running or bucking, the manufacturer prescribes to replace not only the damaged camshaft, but also all components that are in direct connection with this part. These parts, necessary for a quality repair are contained in HV0001 cam set. It is also very important to change the engine oil (of the specified type) including the oil filter.

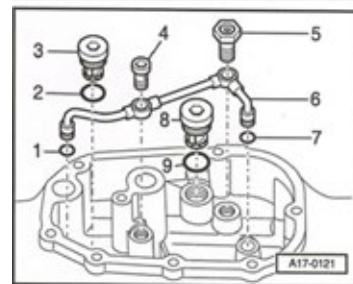
img. 3

Given the identified deficiencies in the lubricating circuit of these engines we recommend careful flushing of the engine using a preparation intended for this purpose, draining as much of the "old" oil as possible and replacement of the check valves located in the lubrication circuit. These valves, marked (see No.3 and No.8 in Fig. 3) prevent an outflow of the oil from upper parts of the engine, the compartment of the camshafts and hydraulic tappets back to the bottom section of the engine oil pan thus preventing a "dry" run after starting the engine, when the oil is not present in the low pressure area in the upper part of the engine. Until the hydraulic tappets, rocker arms and the camshaft are flooded with the oil they run dry which causes excessive abrasion and fast wear of the mentioned parts. Subsequent damage to the parts of the valve timing mechanism cannot then be attributed to the quality of the material from which these parts are made of.

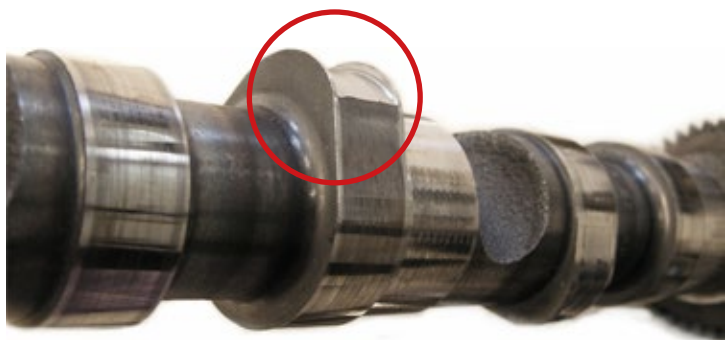
abb. 1

Bei einer Beschädigung und einem erhöhten Verschleiß des Nockens in den Berührungspunkten mit den Waagebalken (Abb. 1 und 2), die sich durch den allmählichen Verlust der Motorleistung, den unruhigen Motorgang oder das Motorrucken erweisen, ist vom Hersteller vorgeschrieben, den Austausch nicht nur der beschädigten Nockenwelle, sondern auch aller Komponenten durchzuführen, die mit diesem Teil im direkten Zusammenhang stehen. Diese Teile, unerlässlich für eine hochwertige Reparatur, enthält der Nockensatz HV0001. Es ist auch sehr wichtig, den Austausch des Motoröls (der vorgeschriebenen Spezifikation) einschließlich des Ölfilters durchzuführen.

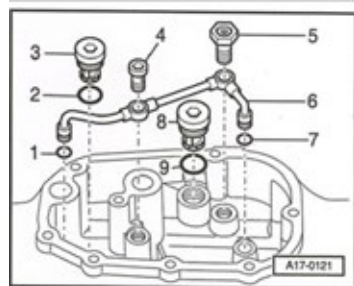
abb. 3

In Bezug auf die festgestellten Mängel im Schmierkreis dieser Motoren empfehlen wir, den Motor mit einem dazu bestimmten Präparat sorgfältig durchzuspülen, die maximale Menge von „Altöl“ abzulassen und die im Schmierkreis befindlichen Rückschlagventile auszutauschen. Diese bezeichneten Ventile (siehe Nr. 3 und Nr. 8 in der Abb. 3) verhindern den Ölablauf aus den Motoroberteilen, dem Nockenwellenraum und den hydraulischen Stößeln zurück in die untere Motorhaube zurück und vermeiden dadurch den „Trockenlauf“ nach dem Motoranspringen, wenn es im Niederdruckraum im oberen Motorteil kein Öl gibt. Solange es zur Überflutung der hydraulischen Stößel, Waagebalken und Nockenwellen durch Öl nicht kommt, kommt es durch ihren Trockenlauf zum Abrieb und unverhältnismäßig schnellen Verschleiß der genannten Teile. Die anschließende Beschädigung der Ventilsteuerungsteile durch Verschleiß ist deshalb dann nicht auf die Qualität des Werkstoffs zurückzuführen, aus dem diese Teile hergestellt wurden.
