Rozdílné napínací kladky v závislosti na provedení hnacího kola klikové hřídele (kulaté/oválné)

Různá provedení Ford/PSA/Volvo 1.6l diesel, č. výr. CT1162K2/K3/K4 a WP2/WP3/WP4

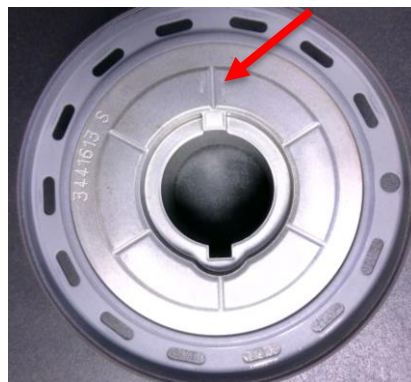
Obr. 2

Napínací kladky se liší tuhostí použitých napínacích pružin, které musí odpovídat hnacímu kolu klikové hřídele namontovanému z výroby. Výrobce vozidel představil u novějších typů optimalizovaný rozvod s takzvaným oválným kolem. Která verze hnacího kola je nainstalována, není na první pohled zřejmé. K ověření je nutné demontovat hnací kolo a zkontrolovat, zda je na zadní straně otvor (**obr. 2 a 3**).

Kulaté hnací kolo

Pro kolo klikové hřídele bez otvoru (kulatý tvar, **obr. 2**) se vždy používá sada ozubeného řemene CT1162K2/WP2 s napínací kladkou V56664. Pro kolo klikové hřídele s otvorem (oválný tvar, **obr. 3**) je zapotřebí **buď** sada CT1162K3/ WP3 s napínací kladkou V56675, **nebo** sada CT1162K4/ WP4 s napínací kladkou V56676 (pokud jsou vozidlu přiřazeny obě sady, je rozhodující omezení dané rokem výroby – pro jistotu zkontrolujte číslo dílu demontované napínací kladky).

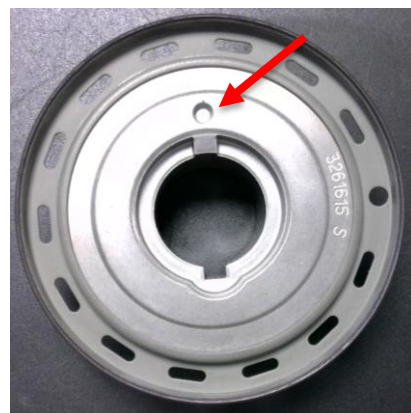
Obr. 3

Oválné hnací kolo
