Důležité pokyny k výměně rozvodového řemene olejového čerpadla

Při výměně rozvodového řemene olejového čerpadla u produktů CT1168K6Pro, CT1168WP8Pro, CT1229K2Pro, CT1229WP2Pro a CT1218 je třeba vyměnit další součásti. Platí to i při práci s našimi sadami pro Audi, Seat, Škoda a VW, konkrétně u různých modelů motorů 1.6-2.0l TDI Common Rail, EA288 a EA288 EVO.

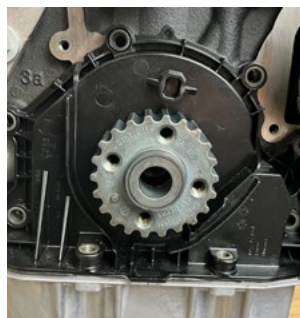
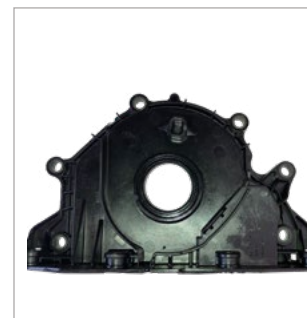
Obr. 1

Ten, kdo u uvedených případů použití provádí výměnu rozvodového řemene olejového čerpadla, musí také vyměnit těsnicí přírubu klikového hřídele (**obr. 1 a 2**).

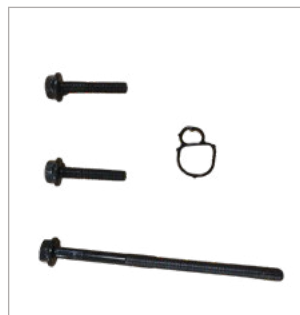
Obr. 3

A pokud se demontuje olejové čerpadlo, je následně třeba vyměnit tři upevňovací šrouby (**obr. 3**) a těsnicí kroužek. Věnujte při tom pozornost různým šroubovým spojům:

- › Šrouby Torx (uvnitř): 12 Nm + 180°
- › Šrouby s šestihrannou hlavou (vně): 10 Nm + 180°

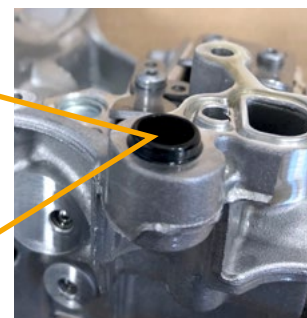
Obr. 4

Je také nutné zkontrolovat, zda jsou namontována obě středící pouzdra (**obr. 4 a 5**). Ta se musí při montáži vždy vyměnit.
