Pokyn pro montáž napínací kladky CT1114K1 a CT1115K1 pro různé motory Fiat, Ford, Lancia a Alfa 1.1-1.4

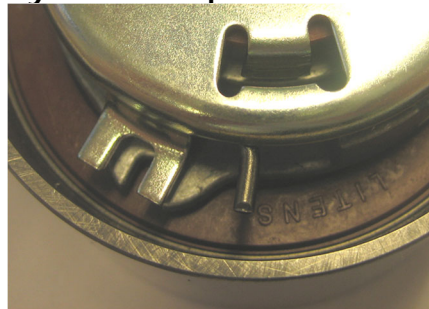
Kladka má během montáže vyháknutou pružinu, a proto není možné nastavit napětí.

V důsledku nesprávné manipulace s kladkou při seřízení (bez použití speciálního nástroje OE 1860987000) může kvůli reakci pružiny vyskočit konec pružiny z vybrání.

Obr. 1
Vyháknutá pružina

V těchto případech je možné zavést pružinu zpět ručním předepnutím pomocí vhodného nástroje (úzké ploché kleště apod.) a zde ji zaháknout. Při správné montáži je nutné napnout řemen otáčením kladky pomocí páky (OE 1860987000) ve směru hodinových ručiček.

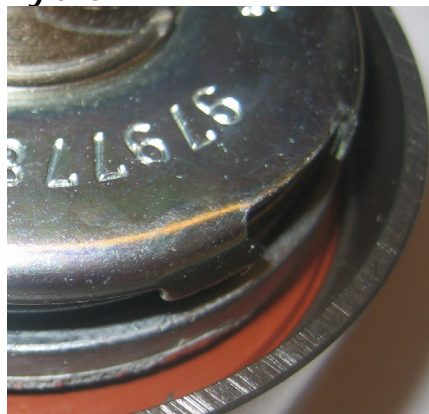
Obr. 2
Vybrání

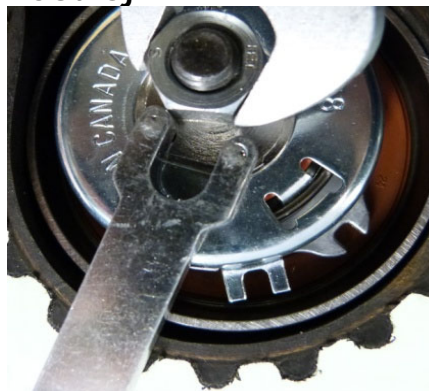
Obr. 3
Nástroj
