# Anschlussleitung, Stellmagnet- Nockenwellenverstellung | Ölstoppkabel

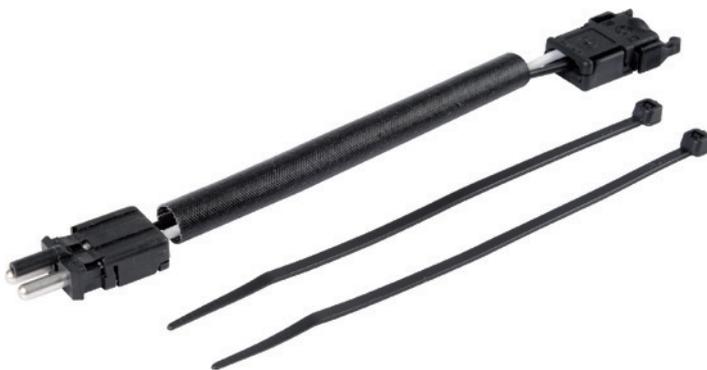
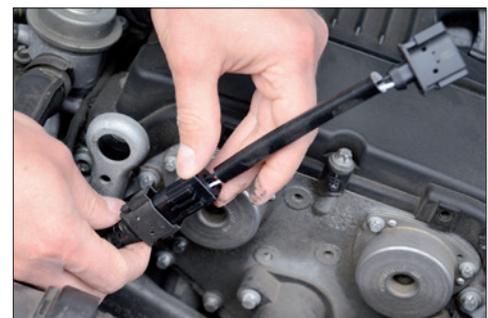
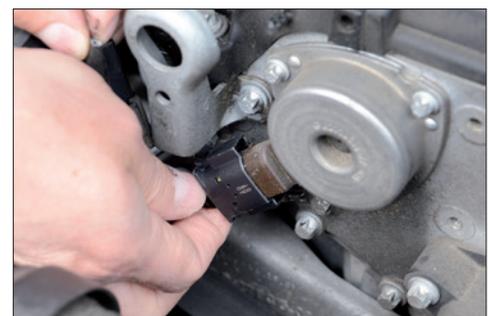
Um die Ausbreitung des Öls einzudämmen, wurden in die beiden Leitungen des Ölstoppkabels feine Kupferhülsen eingearbeitet, welche im Nachgang noch mit einem Schrumpfschlauch überzogen wurden.

Wie zeitaufwendig ist der Einbau des Ölstoppkabels? Der Einbau dauert maximal fünf Minuten. Den Kabelsatz am Sensor abziehen und anschließend das Ölstoppkabel von HERTH+BUSS zwischen den Anschluss am Sensor und den alten Kabelsatz stecken.
