# Anschlussleitung, Stellmagnet- Nockenwellenverstellung | Ölstoppkabel

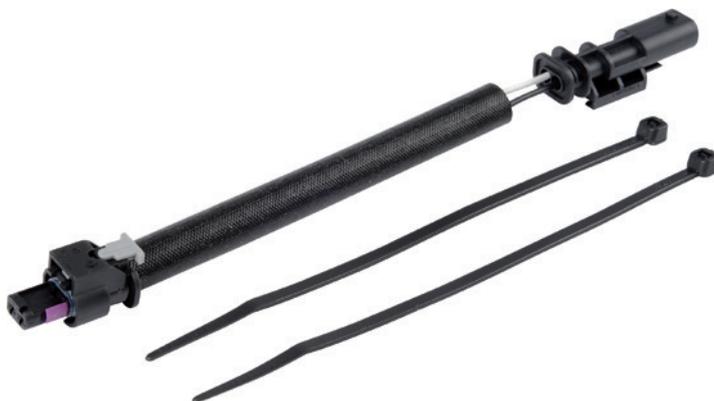
Ein bekanntes Problem bei Benzinmotoren von Mercedes-Benz ist der Ölverlust am Stellmagnet zur Nockenwellenverstellung. Der Fehler ist konstruktionsbedingt und kann langfristig nicht durch den Austausch des Stellmagneten oder des Nockenwellensensors behoben werden. Durch die Kapillarwirkung kann das Öl durch den Kabelsatz bis hin zum Steuergerät gelangen und letztendlich zum Ausfall der Elektronik und der Beschädigung einzelner Bauteile führen. Solche Schäden können mit unserem Ölstoppkabel vorgebeugt werden. Um die Ausbreitung des Öls einzudämmen, wurden in die beiden Leitungen des Ölstoppkabels feine Kupferhülsen eingearbeitet, wel-

che im Nachgang noch mit einem Schrumpfschlauch überzogen wurden. Unsere Empfehlung lautet: Verbauen Sie bei Fahrzeugen mit den Motorcodes M272 und M273 (V6 und V8) jeweils vier Ölstoppkabel. Bitte prüfen Sie vorab über die Verwendungsliste in unserem Online-Katalog, ob unser Artikel tatsächlich für Ihr Fahrzeug in Frage kommt.

Wie zeitaufwendig ist der Einbau des Ölstoppkabels? Der Einbau dauert maximal fünf Minuten. Den Kabelsatz am Sensor abziehen und anschließend das Ölstoppkabel von HERTH+BUSS zwischen den Anschluss am Sensor und den alten Kabelsatz stecken.
