10070330

GALLOPER, HYUNDAI, MITSUBISHI

c.c. 2476,2607 (cm3) 91;91.1 (mm)

1	D4BB;D4BH
2	4D56;4D56T;4D56TCI;D4BA;D4BAX;D4BF;D4BH

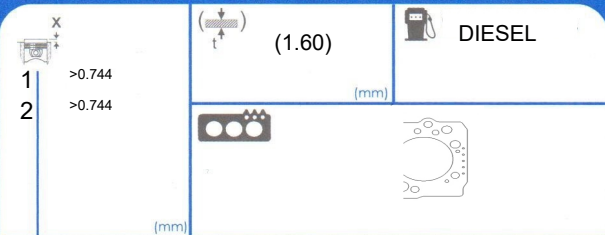
2	81057200 M12x1.25x105
---	------------------------------

1	1) 4 Kpm 2) 8 Kpm 3) 12 Kpm 4) -90°+12 Kpm	5) <> 6) -90°+12 Kpm
2	1) 4 Kpm 2) 8 Kpm 3) 12 Kpm 4) -90°+12 Kpm	5) <> 6) -90°+12 Kpm

1	1) 29 lbf 2) 58 lbf 3) 87 lbf 4) -90°+87 lbf	5) <> 6) -90°+87 lbf
2	1) 29 lbf 2) 58 lbf 3) 87 lbf 4) -90°+87 lbf	5) <> 6) -90°+87 lbf

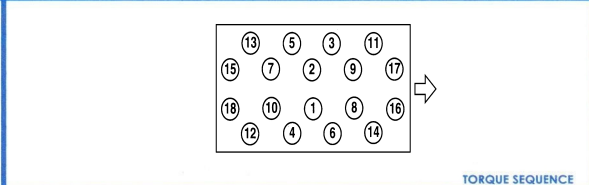
-90° +
-180°
<>

LOOSEN 90° AND TIGHTEN BOLT BY BOLT RESPECTING THE SPECIFIED TORQUE AND ORDER
AFLOJAR 90° Y APRETAR TORNILLO A TORNILLO CON EL PAR Y ORDEN ESPECIFICADOS
LOOSEN ALL THE BOLTS
AFLOJAR TODOS LOS TORNILLOS
RUN THE ENGINE UNTIL TOTAL OPENING OF THE THERMOSTAT
LET THE ENGINE COOL DOWN FOR 4 HOURS (WITH OPEN BONNET)
OPEN THE CAP OF THE EXPANSION TANK OF THE WATER COOLING CIRCUIT
RODAR EL MOTOR HASTA LA APERTURA TOTAL DEL TERMOESTATO
DEJAR ENFRIAR EL MOTOR CUATRO HORAS (CON LA BARRERA ABIERTA)
ABRIR EL TAPON DEL VASO DE EXPANSION DEL CIRCUITO DEL AGUA DE REFRIGERACION

1, 2 1000 Km -90°+12 Kpm **RETIGHTENING**

1, 2 1000 Km -90°+87 lbf **RETIGHTENING**
