10125820

R010624

AUDI, SKODA, VOLKSWAGEN

c.c. 2496 (cm3) 78.3 (mm)

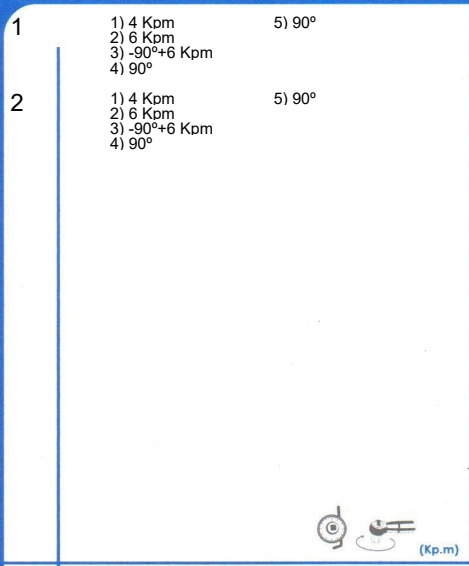
1, 2 NO

RETIGHTENING

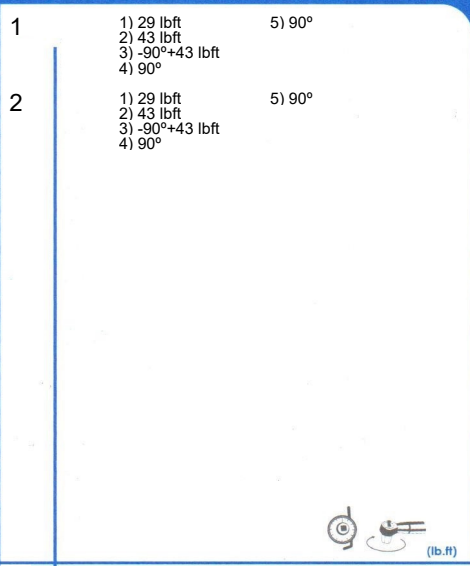
1, 2 NO

RETIGHTENING

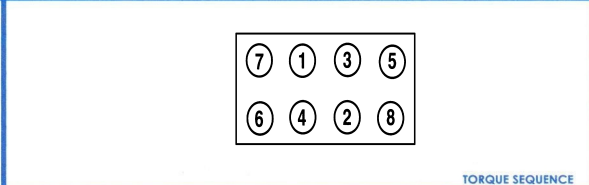
-90° +
-180°

LOOSEN NUT AND TIGHTEN BOLT BY BOLT RESPECTING THE SPECIFIED TORQUE AND ORDER
AFLOJAR NUT Y APRETAR TORNILLO A TORNILLO CON EL PAR Y ORDEN ESPECIFICADOS
LOOSEN ALL THE NUTS
AFLOJAR TODOS LOS TORNILLOS
RUN THE ENGINE UNTIL TOTAL OPENING OF THE THERMOSTAT
LET THE ENGINE COOL DOWN FOR 4 HOURS (WITH OPEN BONNET)
OPEN THE CAP OF THE EXPANSION TANK OF THE WATER COOLING CIRCUIT
RODAR EL MOTOR HASTA LA APERTURA TOTAL DEL TERMOSTATO
DEJAR ENFRIAR EL MOTOR CUATRO HORAS (CAPOT ABIERTO)
ABRIR EL TAPON DEL VASO DE EXPANSION DEL CIRCUITO DEL AGUA DE REFRIGERACION
