10144930

MITSUBISHI

1 4M41

1 **81030500** M12X1.25X118(14),M12X1.25X133(4)

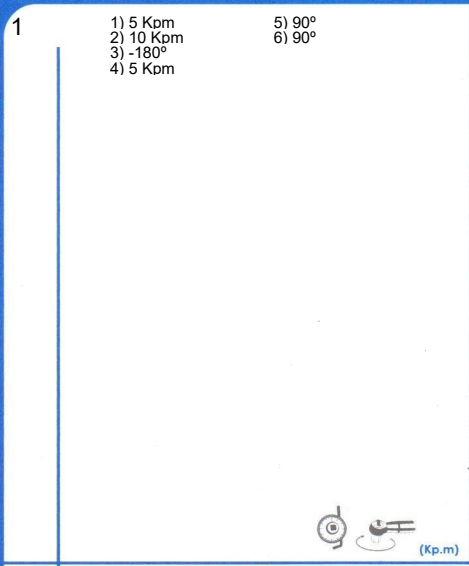
1 NO

RETIGHTENING

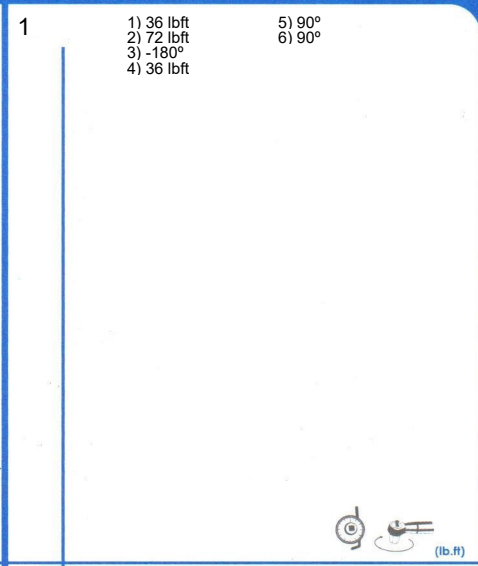
1 NO

RETIGHTENING

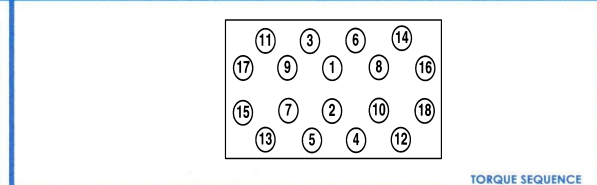
-90° +
LOOSEN 90° AND TIGHTEN BOLT BY BOLT RESPECTING THE SPECIFIED TORQUE AND ORDER.
AFLOJAR 90° Y APRETAR TORNILLO A TORNILLO CON EL PAR Y ORDEN ESPECIFICADOS.

-180°
LOOSEN ALL THE BOLTS
AFLOJAR TODOS LOS TORNILLOS

<>
RUN THE ENGINE UNTIL TOTAL OPENING OF THE THERMOSTAT (LET THE ENGINE COOL DOWN FOR 4 HOURS (WITH OPEN BONNET))
RODAR EL MOTOR HASTA LA APERTURA TOTAL DEL TERMOSTATO (DEJAR ENfriAR EL MOTOR CUATRO HORAS (CAPOT ABIERTO))
ABRIR EL TAPÓN DEL VASO DE EXPANSIÓN DEL CIRCUITO DEL AGUA DE REFRIGERACIÓN
