Technical Bulletin

TCK119 y TCK323 - Leer antes de la instalación

TB0033

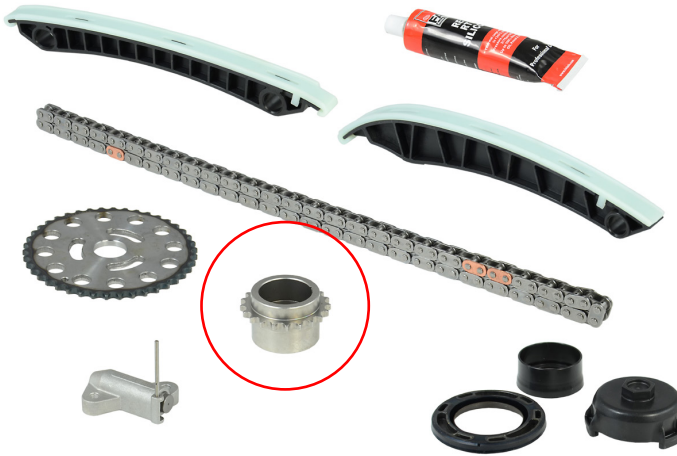
Si se instala el engranaje del cigüeñal incorrecto, el engranaje del cigüeñal no estará alineado correctamente, lo que impide la instalación de las correas de transmisión auxiliar.

TCK119
38mm
Engranaje
del
cigüeñal

TCK323
33mm
Engranaje
del cigüeñal

Compruebe que el engranaje del cigüeñal que se ha extraído coincide con el engranaje de este kit.
