Hyundai / Mitsubishi Timing/Balance Belt Tensioner Bearing Replacement

Applicable references: ADC47616, ADC47612

Applications: Engine: H100 / Canter, Challenger, Delica, L200, L300, L400, Pajero, RVR, Shogun, Strada

Date Issued: 05/2014

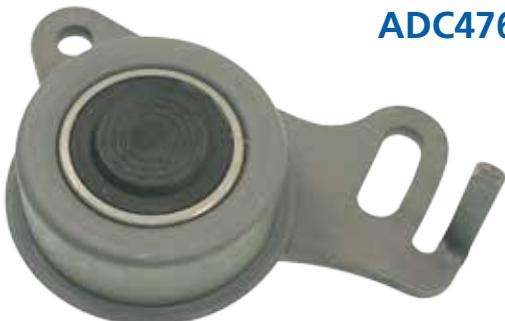
ADC47616

GB Please be aware the side to side movement on the pulley of both ADC47616/ADC47612 is the exact specification as per OE. This movement is not a manufacturing issue and will have no affect on the part's operational life, if installed correctly. The internal clearance of the bearing under operating conditions is much smaller than the clearance before installation and operation, therefore you may identify abnormal movement or noise before installation. Blue Print part numbers **ADC47616 / ADC47612** match the OE specification.

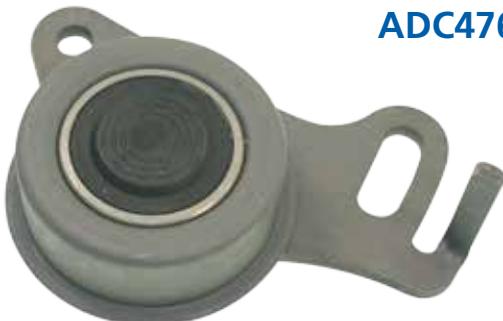
ADC47616

P Por favor tenha em conta que o movimento oscilatório dos Tensores ADC47616/ADC47612 é igual ao do Equipamento Original. Este movimento não é um defeito de fabrico e não terá nenhuma consequência na vida útil da peça, caso esta seja instalada corretamente. Durante o seu funcionamento a folga interior do rolamento será bastante menor do que folga verificada antes da sua montagem, portanto, é possível que se verifique movimento ou ruído anormal antes da sua instalação. As referências Blue Print **ADC47616/ADC47612** estão de acordo com as especificações originais.
